Le barrage du Graon prêt à affronter une crue décennillénale

Par Anthony Laurent - LE MONITEUR FR - Publié le 05/05/2015 à 16 40

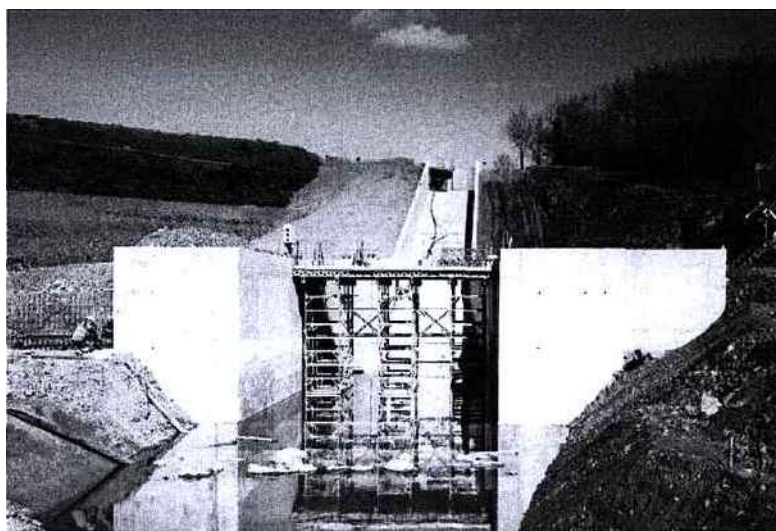
© DR - Le nouvel évacuateur de crue du barrage du Graon en Vendée

Le barrage du Graon, en Vendée, a fait l'objet d'une rehabilitation d'ampleur avec la construction d'un nouvel évacuateur de crue de 130 m de long. Ce dernier permet à l'ouvrage, construit dans les années 1970, de faire face à une crue extrême se produisant une fois tous les 10 000 ans en moyenne.

Situé en rive gauche du barrage, ce nouvel évacuateur de crue a nécessité le terrassement sous la protection d'un batardeau de plus de 15 000 m³ de déblais, dont près de 4 000 m³ ont été extraits par minage et au brise-roche hydraulique (BRH). « Ces opérations étaient nécessaires du fait de la nature même (rocher) et de la compacité du sol. Elles se sont en outre avérées délicates à réaliser dans la mesure où nous devons générer le moins de vibrations possibles sur le barrage, lequel était instrumenté durant tout le chantier », indique Laurent Viguier, responsable régional sud-ouest pour GTS.

Par ailleurs 1 800 m³ de béton (coules en place), 150 tonnes d'acier et 2 500 m² de coffrage ont été mis en œuvre pour les besoins du chantier « L'une de nos principales difficultés techniques résidait dans le fait que le coursier [l'autre nom de l'évacuateur de crue NDLR] s'insérait dans un talus fortement incliné. Nous avons donc dû trouver la bonne formulation et des techniques de mise en œuvre appropriées pour que le béton reste en place le temps de sa prise » explique le responsable.
